# 천연기념물(식물-노거수)

## 실태조사 보고서

2013. 11

(주) 에코비전21 연구소

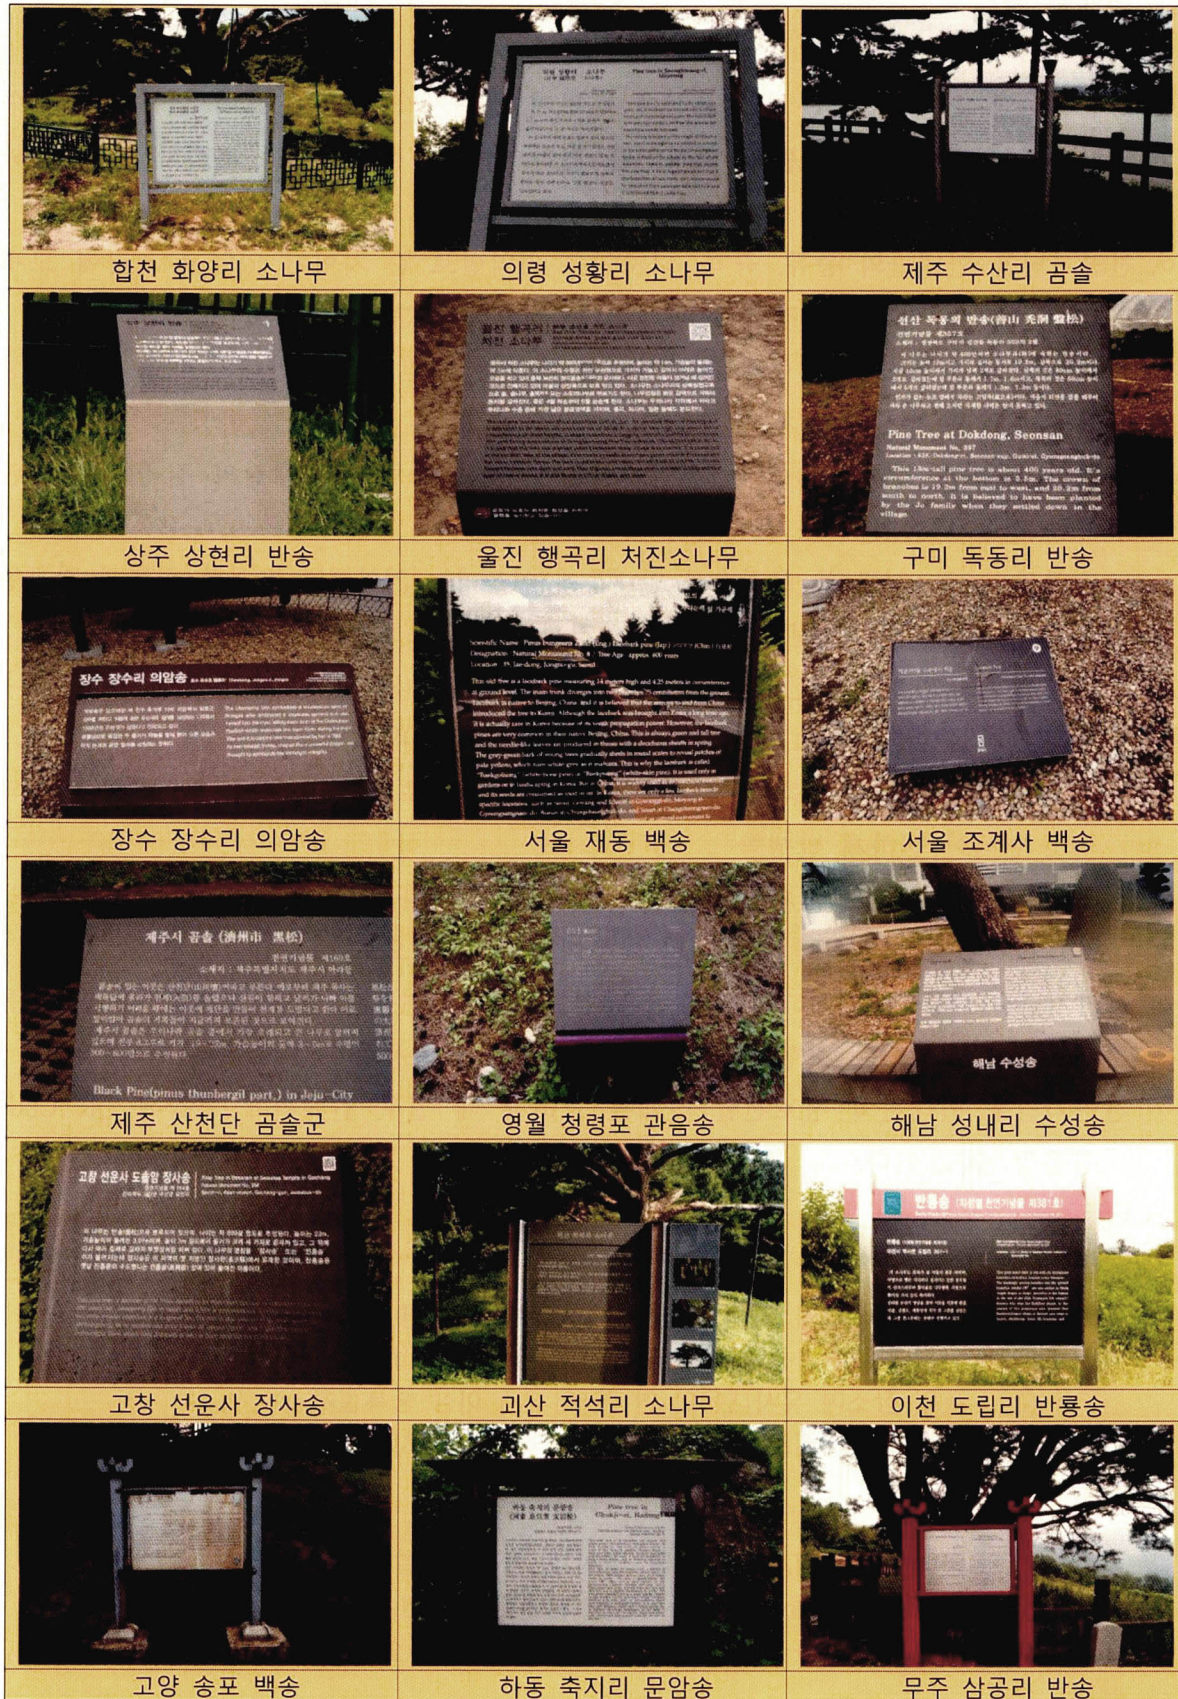
| <b>실 태</b> | <ul style="list-style-type: none"> <li>· 안내판의 크기, 재질, 문양, 글씨체, 색상 등 통일성 미흡</li> <li>· 기재내용이 자문과 고증 미흡으로 가독성이 떨어짐</li> <li>· 동일 장소에 유사내용의 안내판이 2개 이상 중복설치</li> <li>· 듀랄라민 재질로 설치된 절곡형 안내판의 설치 후 점검과 개선이 부족</li> </ul> |

■ 그림 5. 안내판 유형

| <b>개 선</b> | <ul style="list-style-type: none"> <li>· 안내판의 크기, 재질, 문양, 글씨체, 색상 등 설치매뉴얼 필요</li> <li>· 입지환경, 식물 및 야외 특성을 반영한 디자인 선택</li> <li>· 시설물 설치에 관련전문가의 자문을 거친 후 설치를 원칙으로 함</li> </ul> |

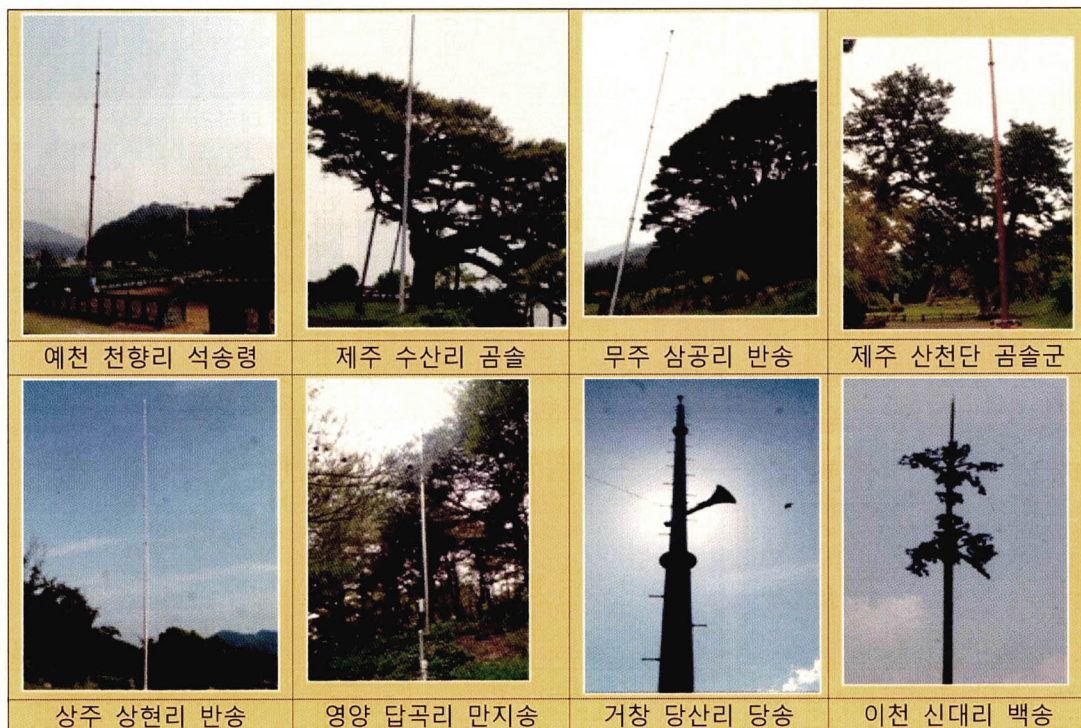
■ 그림 8 . 천연기념물에 설치된 피뢰침 유형

- 낙뢰방지를 위한 피뢰침이 필요한 곳은 약 14개소이지만 전신주 등 주변의 설치물을 이용한 간접 보호대책을 활용할 수 있고, 천연기념물의 경관을 고려하여 내부에 설치 (Air-terminal)하는 방안을 검토할 수 있다.

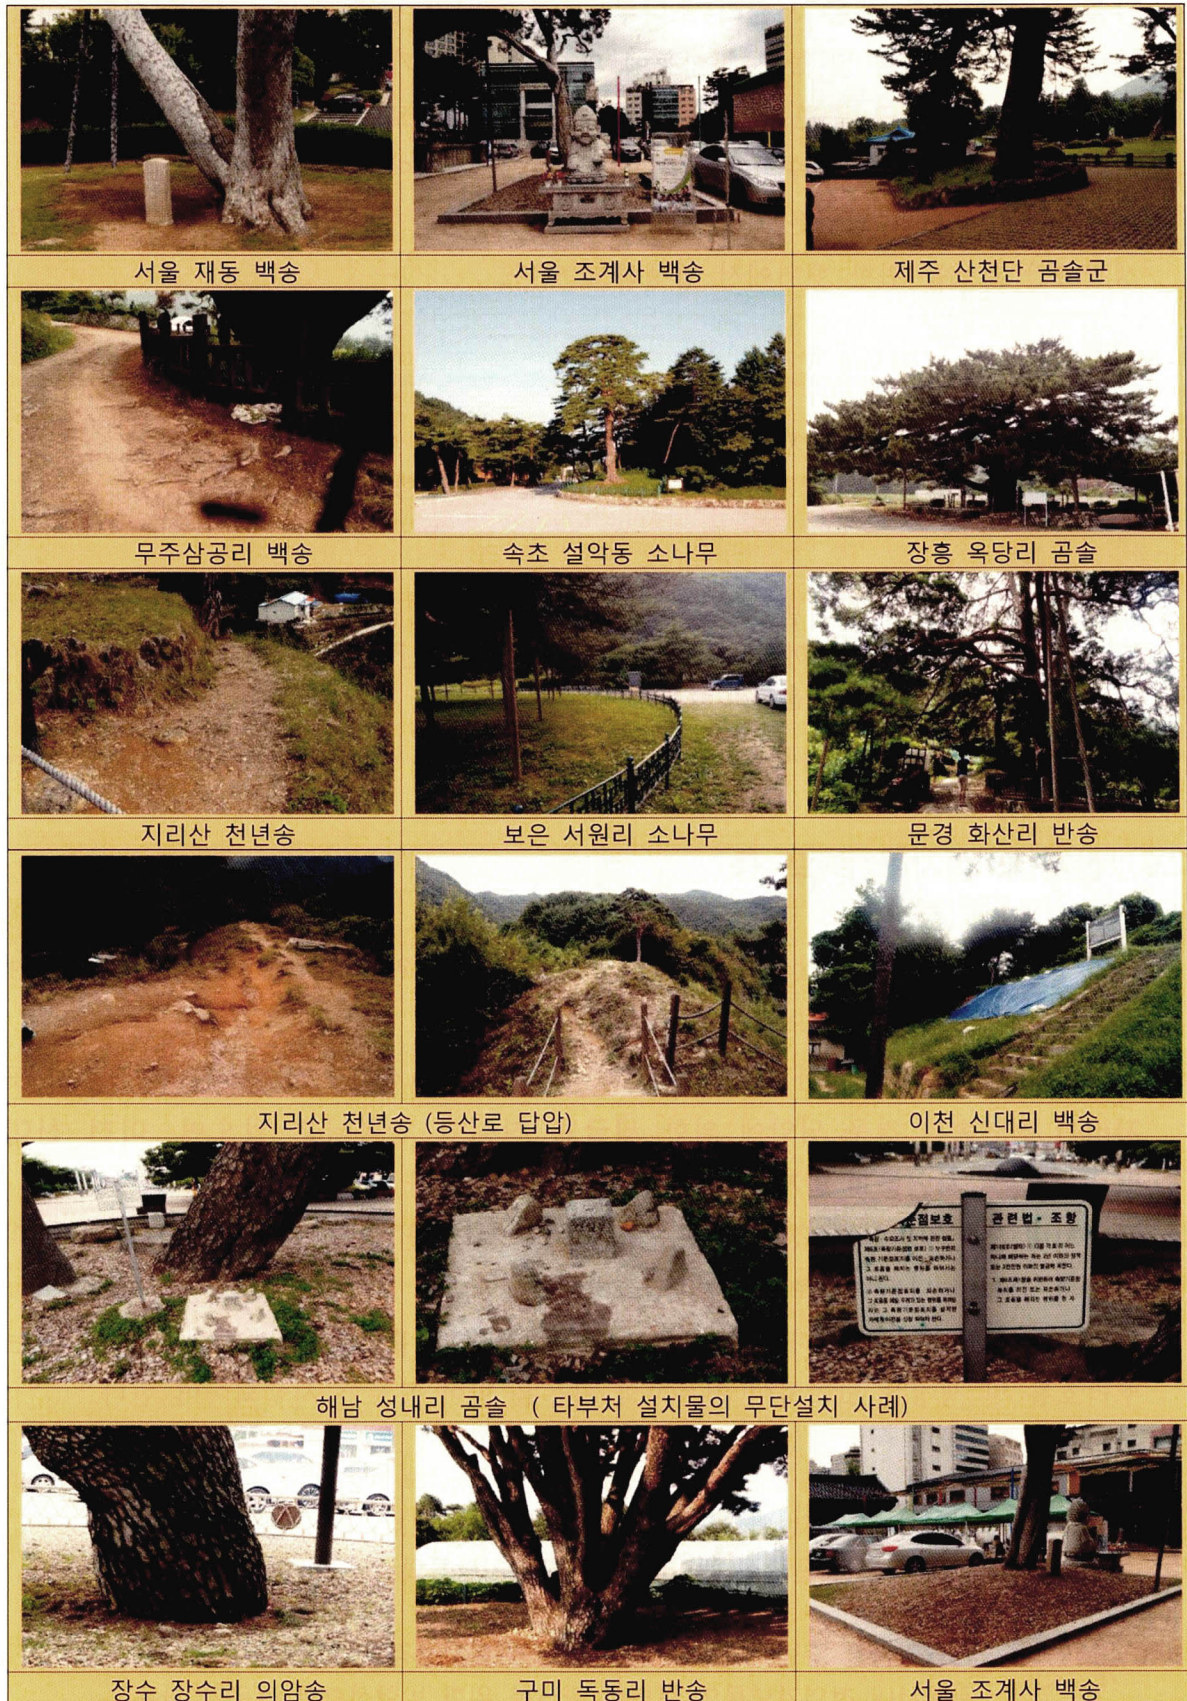
| <b>실 태</b> | <ul style="list-style-type: none"> <li>· 천연기념물 주변의 시설물 설치, 복토 등의 보호관리 기본인식 부족</li> <li>· 편의적 또는 관습적 관리에 의한 천연기념물의 가치 훼손</li> </ul> |

■ 그림 9. 천연기념물 주변 답압실태

| <b>개 선</b> | <ul style="list-style-type: none"> <li>· 천연기념물 주변관리를 위한 주기적인 현지점검과 보강대책 수립</li> <li>· 관공서내 천연기념물의 모범적 관리를 위한 방향전환과 전문가 자문</li> </ul> |

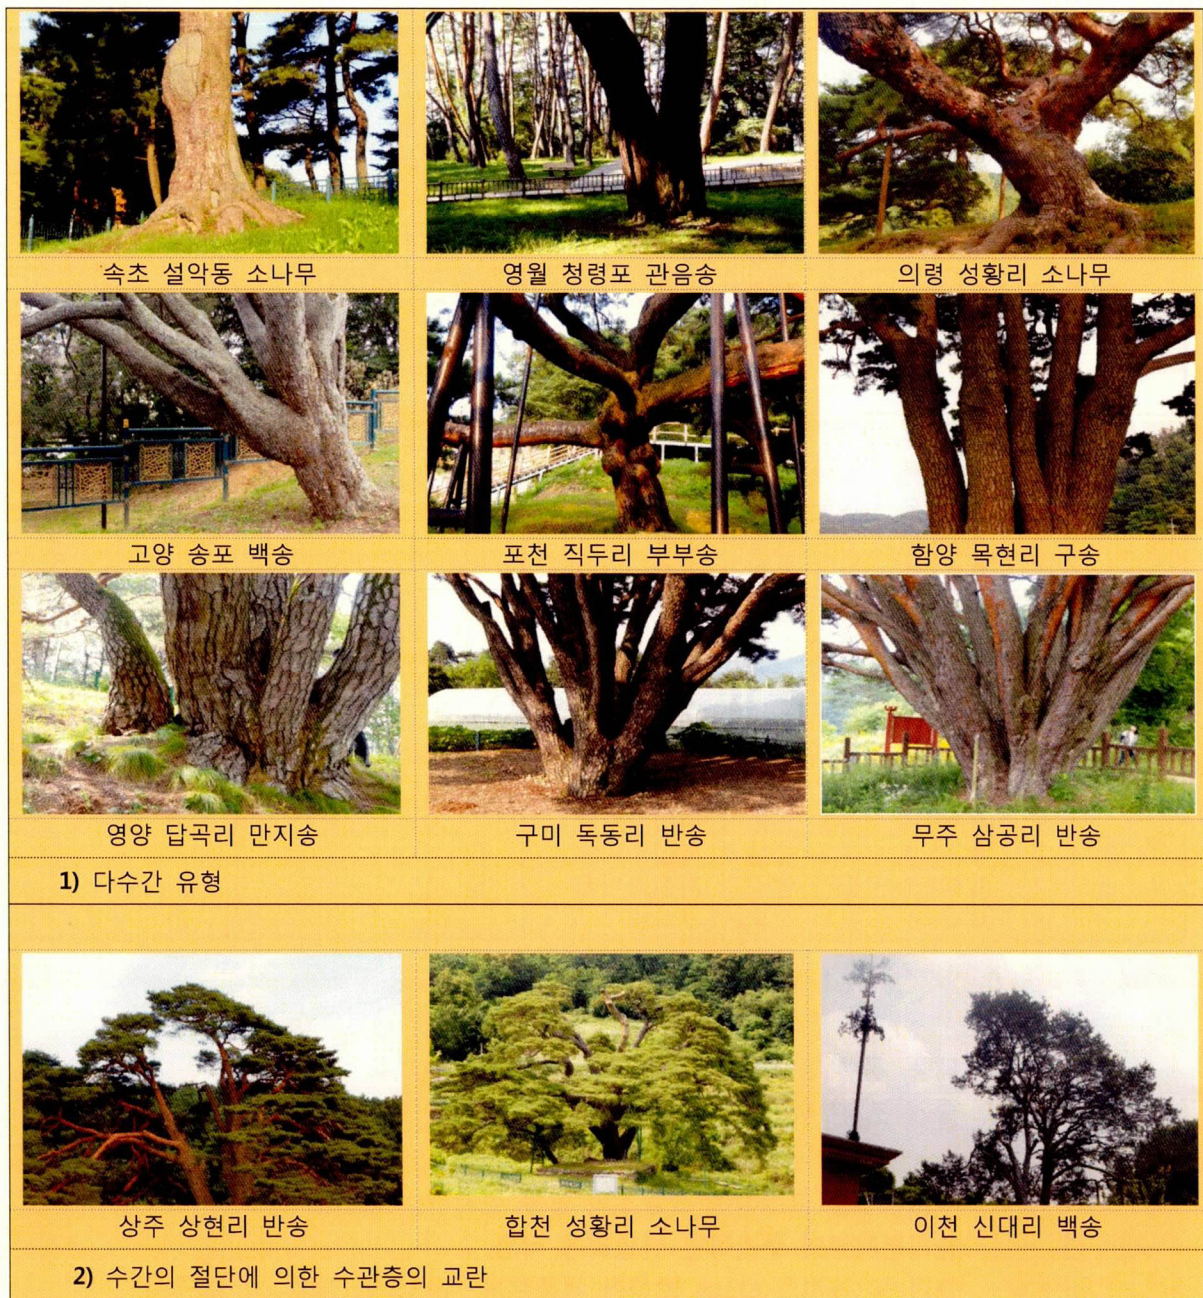
- 천연기념물의 수간에서 분지된 줄기각이 V형과 같은 예각이거나, 크기가 상이할 경우 수간(줄기)이 쪼개지거나 갈라지는 현상은 문화재에 잠재적 위험요인으로 작용할 수 있다.
- 이와 같은 다수간의 피해위험 예방은 수간 및 줄기에 **쇠줄박기(bracing)**로 줄기균형을 유지시키고 있지만, 줄기생장, 접합부의 부식, 빗물침입, 낙뢰에 대한 영향 등을 검토할 필요가 있다.

■ 그림 10. 천연기념물 다수간 유형<sup>1)</sup> 과 수관교란 실태<sup>2)</sup>.

- 수관균형을 고려하여 쇄줄조임 등을 설치하는 방안
- 줄기분지부의 주기적인 낙엽제거 작업
- 줄기 및 가지의 Crack 발생한 피해부의 banding 작업

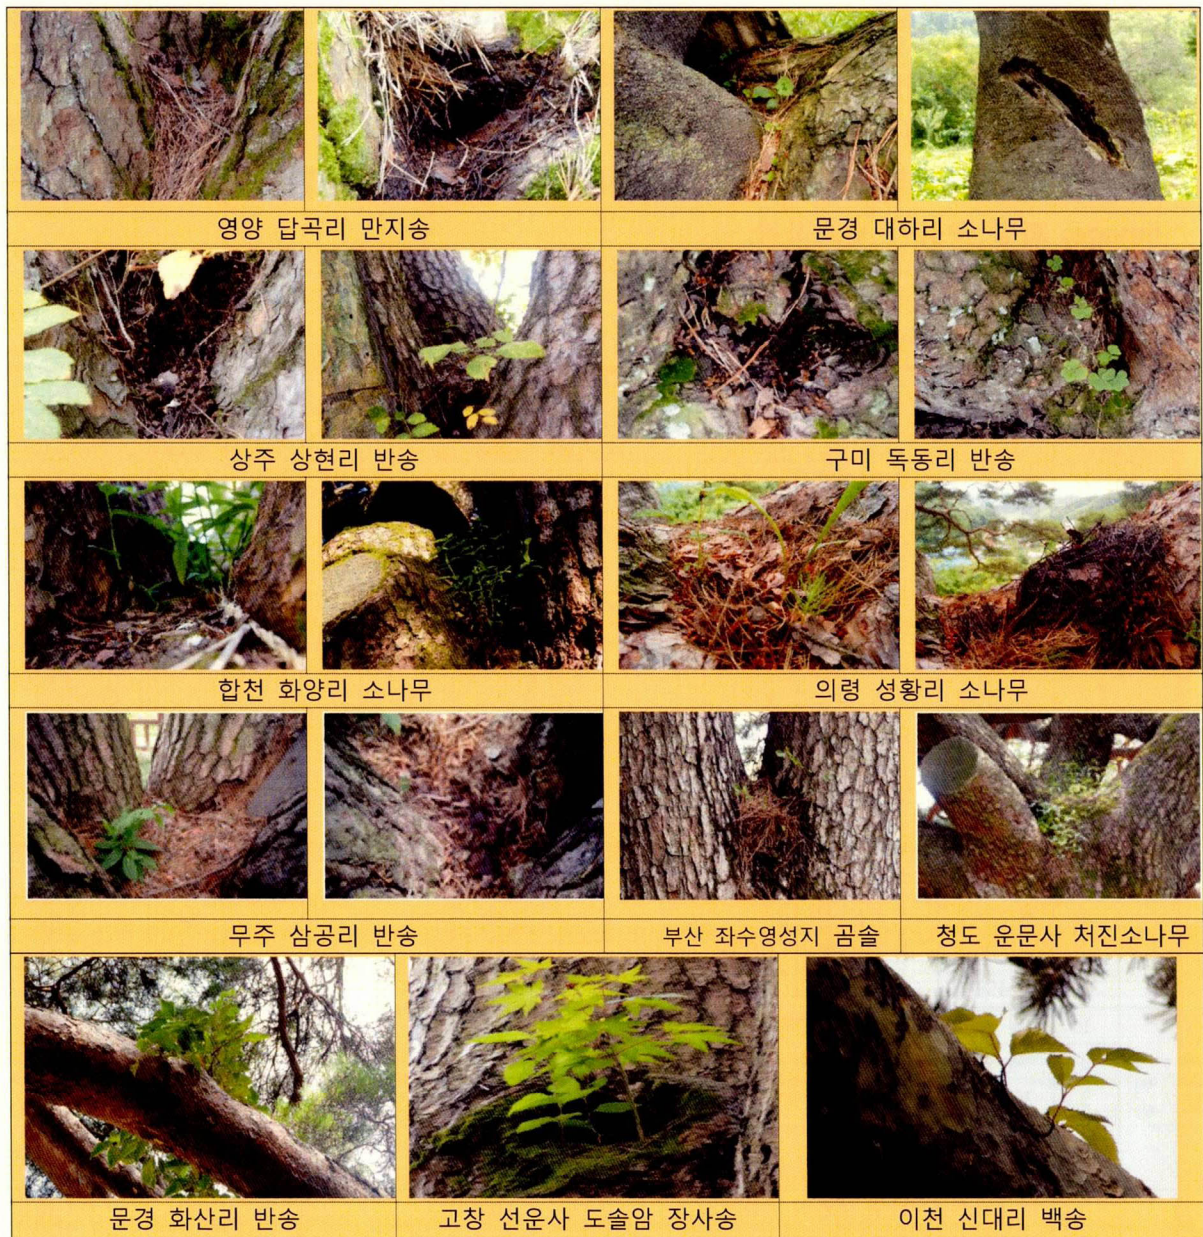
| 실 태 | <ul style="list-style-type: none"> <li>. 다수간 분지점에 낙엽의 퇴적과 물고임에 의한 낙엽부식</li> <li>. 낙엽층에 식물침입 줄기 공동 발생 위험</li> </ul> |

■ 그림 11. 다수간에 형성된 낙엽포켓, 부식 및 식물침입

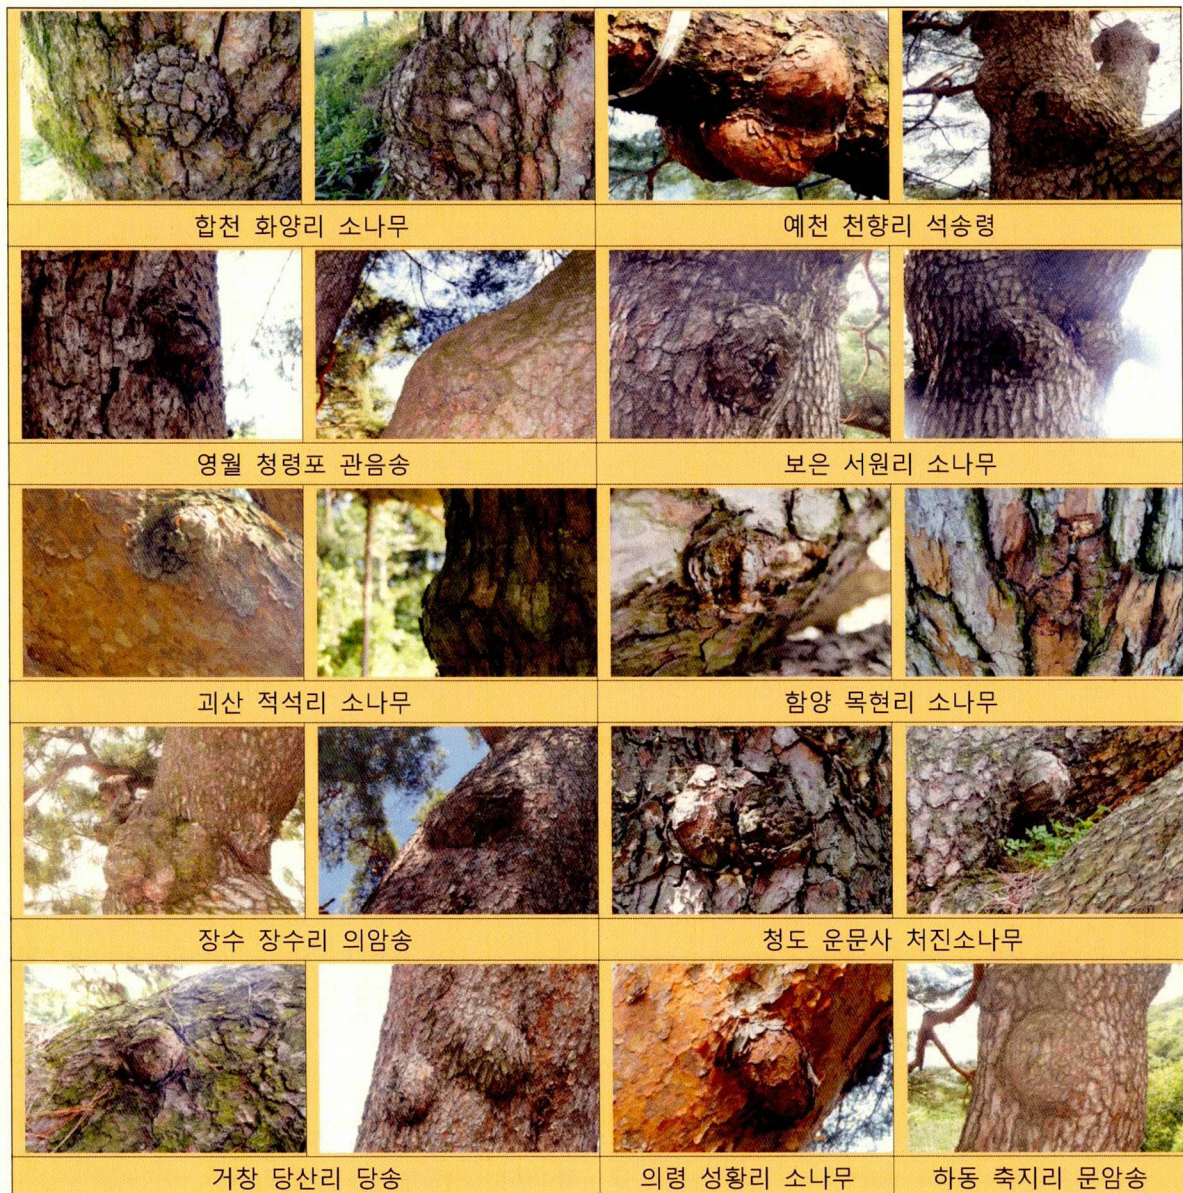
- 천연기념물의 흑병발생 실태는 최근에 발생하였거나 이미 파열되어 흑병부위가 고사 상태 인 것, 수피훼손 등이 나타나고 있었다.

■ 그림 12. 소나무 흑병의 발생유형

| 실 태 | <ul style="list-style-type: none"> <li>· 천연기념물 대부분 흑병의 발생이 확인되었고 장기적으로 노거수 건강성에 부정적 영향이 예상됨</li> <li>· 흑병의 위험성이나 영향에 대한 점검과 모니터링이 부족함</li> </ul> |

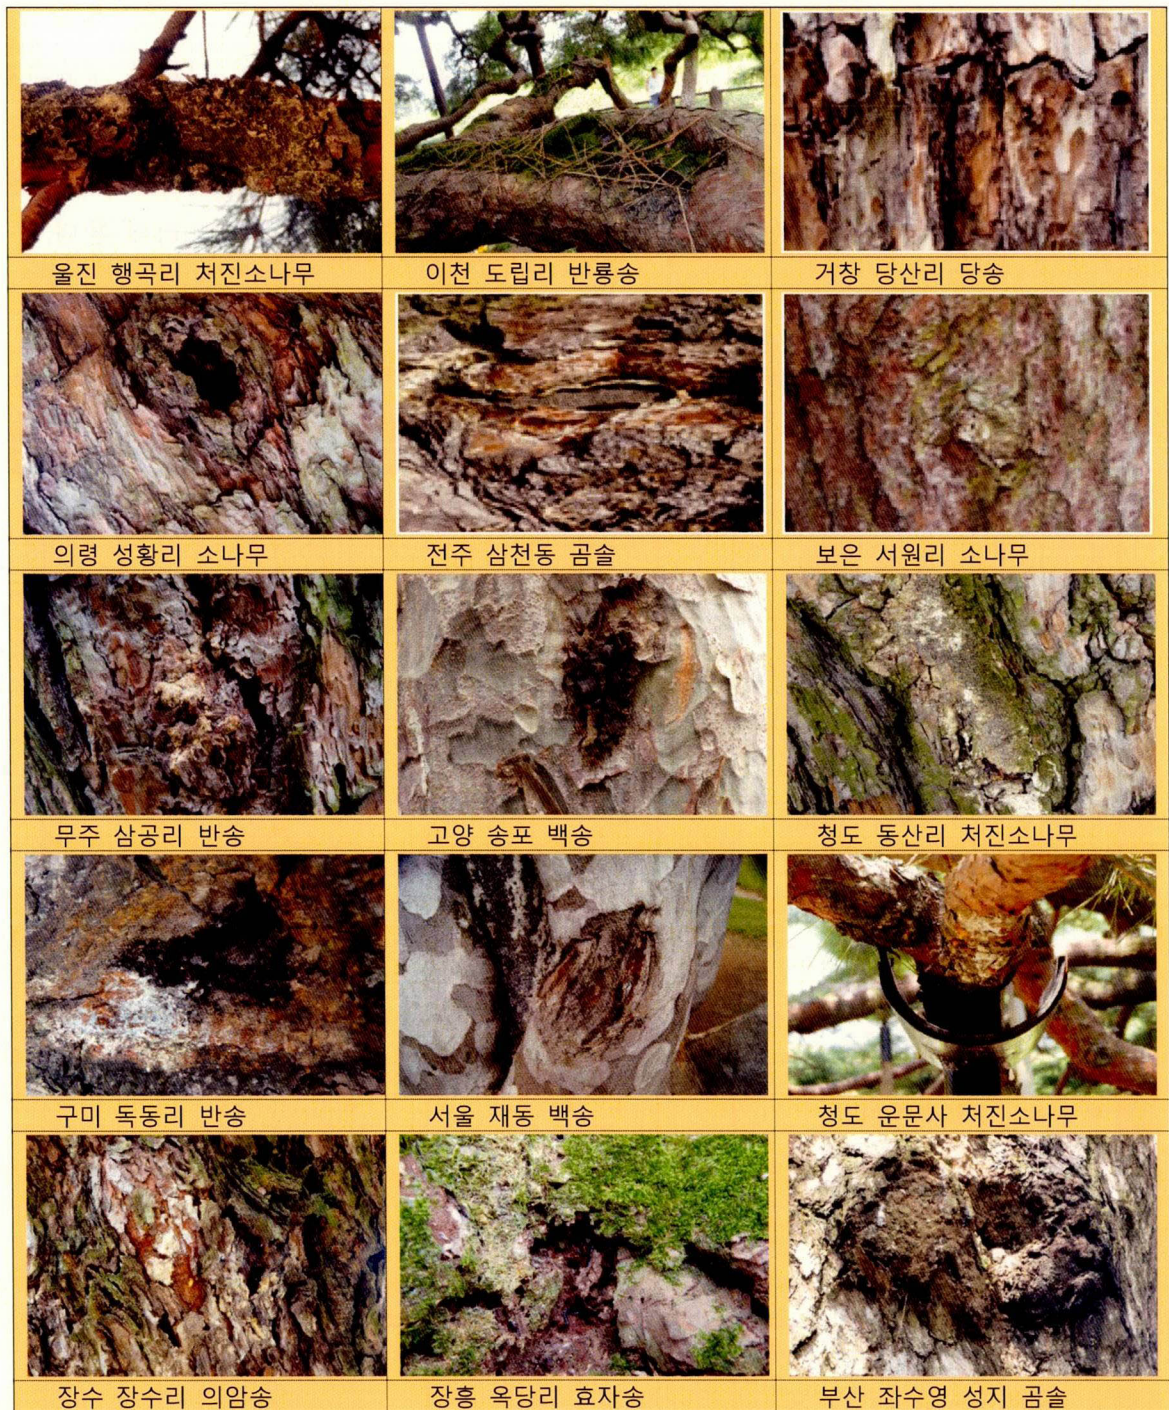
■ 그림 13. 소나무 흑별 발생유형

| 실 태 | <ul style="list-style-type: none"> <li>· 천연기념물 현지관찰이 대부분 외형적인 수세에 치중</li> <li>· 수피훼손에 의한 부후, 곤충침입 등에 대한 예방조치 부족</li> </ul> |

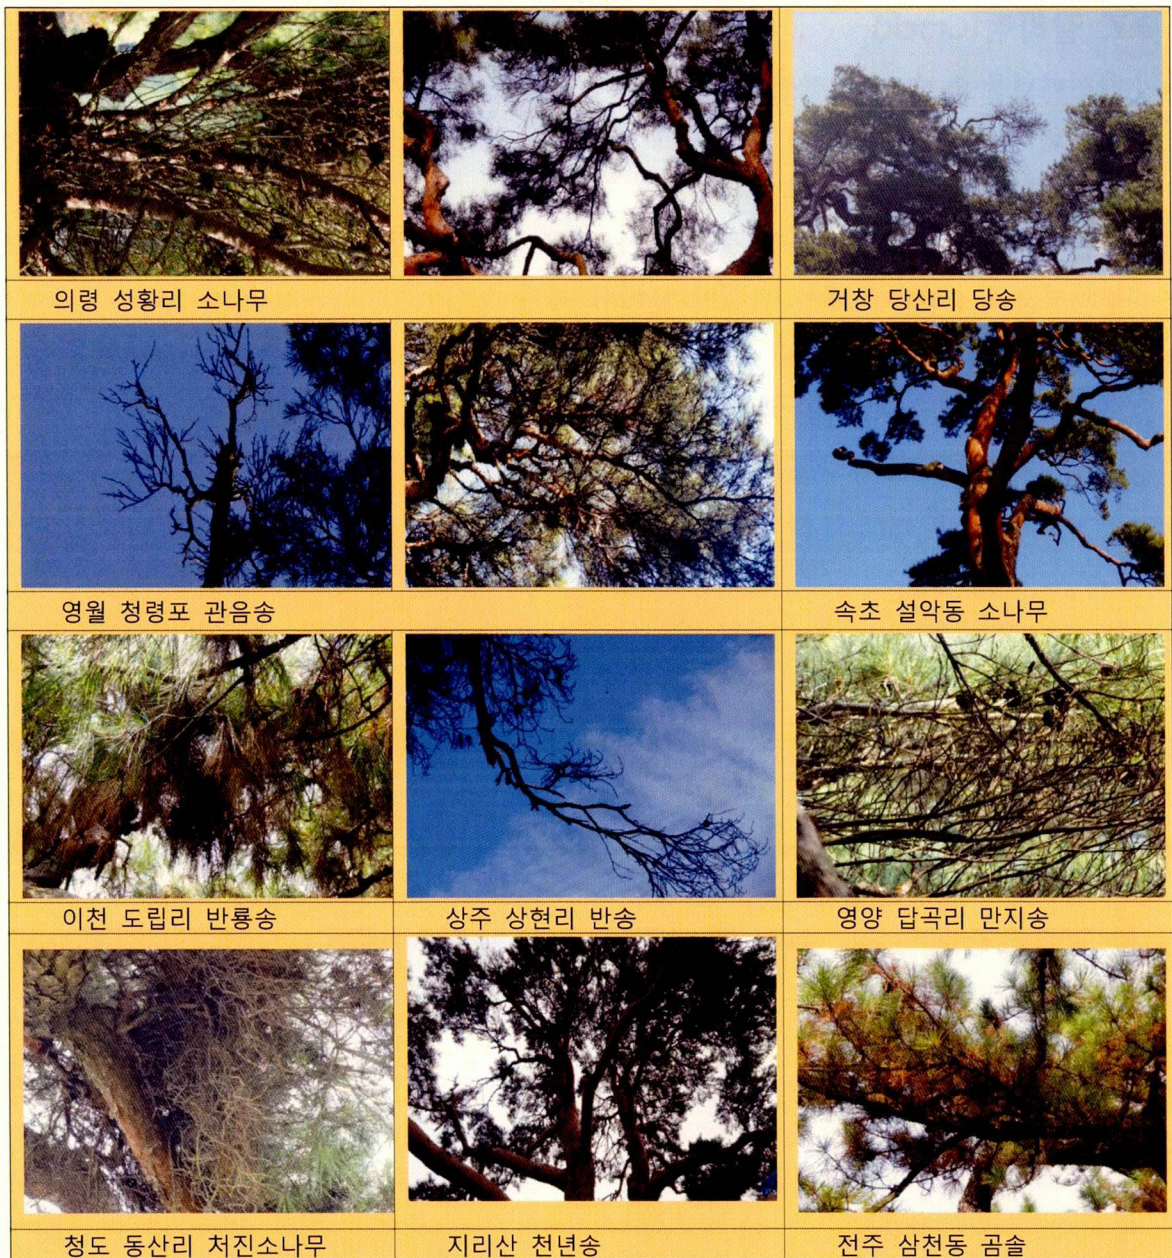
■ 그림 14. 천연기념물 수관층에 발생한 고사지

| 실 태 | <ul style="list-style-type: none"> <li>· 천연기념물 고사지 탈락에 의한 수관균형의 교란이 우려됨</li> <li>· 수고가 높은 노거수는 양료 및 수분흡수의 부족의 영향으로 고사지 발생</li> <li>· 전정과정에서 수관균형을 고려하지 않고 제거위주의 전정 실시</li> </ul> |

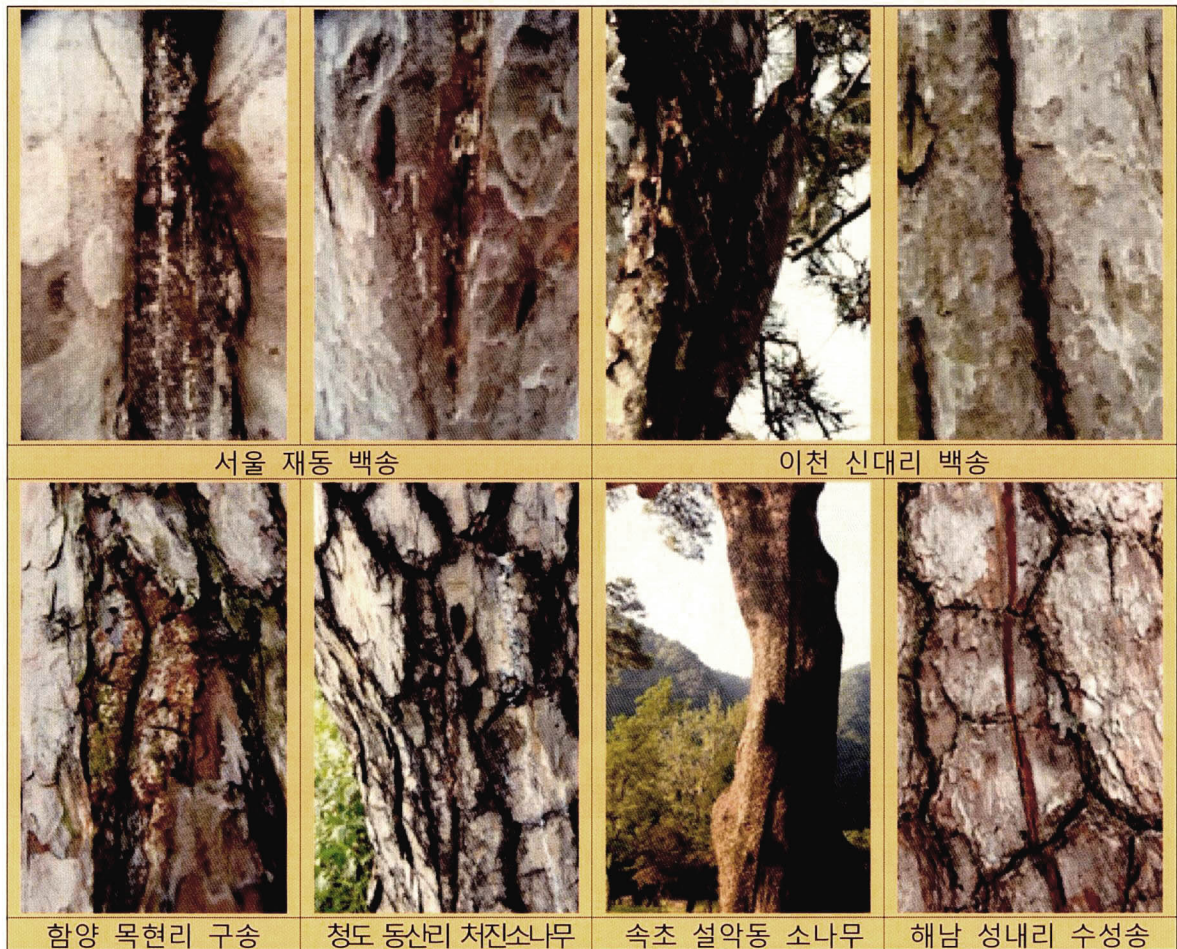
- 천연기념물에 수간 **갈라짐(crack)**은 낙뢰, 폭설, 강풍, 서리 등과 같이 줄기와 가지에 과도한 압력이 주어질 때 발생하고 쪼개지는 방향에 따라 수직, 수평적 갈라짐(crack)이 나타난다.
- **이천 신대리 백송**은 수관층 줄기에 **crack**현상이 발생함으로 **banding 작업이 시급**하고 주기적으로 crack에 대한 점검이 있어야 한다.
- **속초 설악동 소나무, 해남 성내리 수성송**과 같이 외과수술 흔적과 seam 현상이 있는 개체는 주기적인 관찰이 필요하다.

■ 그림 15. 천연기념물 갈라짐 현상

| 실 태 | <ul style="list-style-type: none"> <li>· 혹병, 수피훼손으로 갈라짐 현상이 발생</li> <li>· 백송의 경우 줄기 뒤틀림으로 연약지의 부러짐 현상이 심함</li> </ul> |

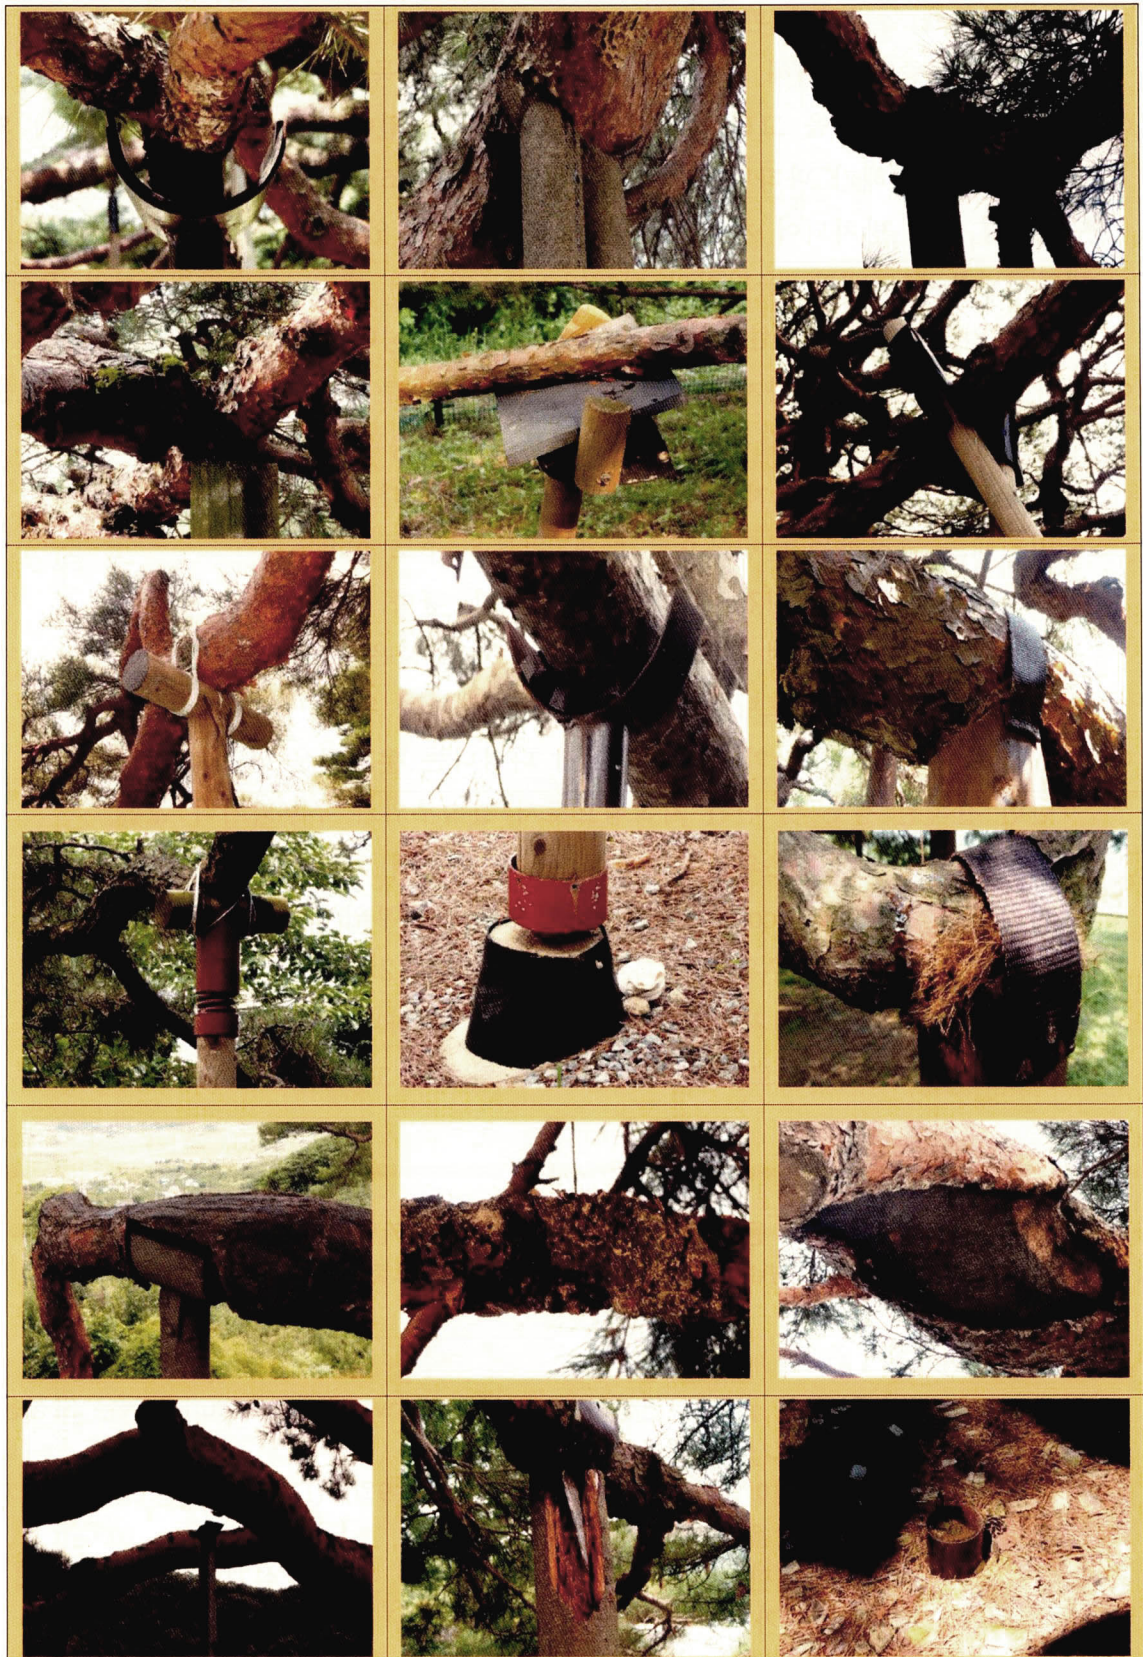
| <b>실 태</b> | <ul style="list-style-type: none"> <li>. 가지를 로프 등으로 결속 고정함으로서 줄기압박에 의한 2차 피해</li> <li>. 지지대 및 결속재 사용전후의 모니터링 부족으로 2차 피해지 방치</li> </ul> |

■ 그림 16. 천연기념물 지지대 받침목 유형과 훼손실태

| <b>개 선</b> | <ul style="list-style-type: none"> <li>. 결속은 폭이 넓고 유연성이 좋은 재질 Canvas(텐트천), burlap(굵은 포장용 천), 자전거 튜브 등을 활용</li> <li>. 결속 후 <b>1년이내 이동</b>시키고 재해위험기(5-9월), (11-3월)외에는 결속을 해제하여 생육기 압박을 최소화</li> <li>. 받침목에 의한 줄기, 가지의 피해 예방을 위하여 설치한 완충스프링의 효과에 대한 평가후 사용을 확대할 수 있음</li> </ul> |

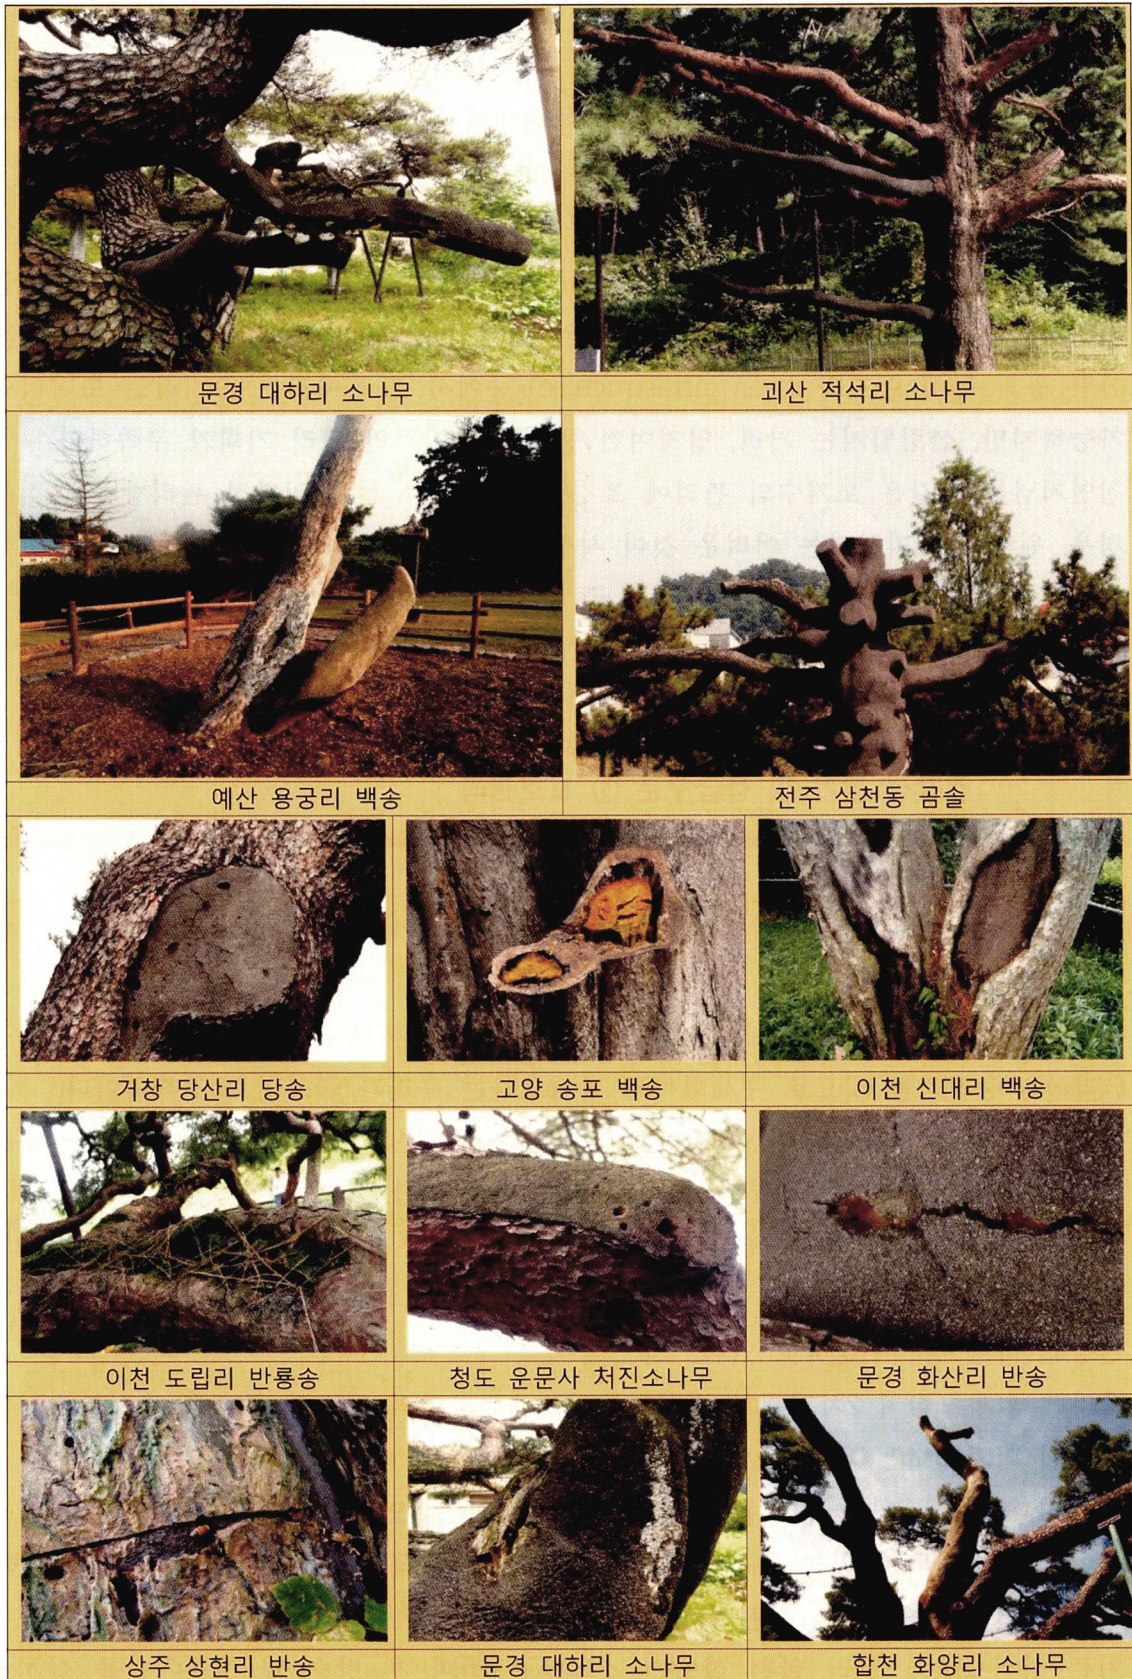
- 수목 외과수술은 대부분 노령화된 노거수의 부후(腐朽)부를 제거하면 나타나는 공동(空洞)을 충전하는 것으로 수세회복의 목적보다는 수간과 줄기의 보강작업이다.
- 우리나라 천연기념물에 대한 초기 외과수술은 대부분 공동충전의 외과수술을 무분별하게 시행함으로써 수세회복의 효과는 물론 경관적 혐오감을 노출하고 있다.
- 천연기념물에 대한 외과수술의 2차피해 증상은 대부분 공동을 채운 충전재의 박리, 빗물의 흡수에 의한 부후·파괴로 인하여 개미, 벌 등의 곤충서식, 송진 유출 등 외형적 현상을 바탕으로 추정하고 있다.
- 따라서 외과수술의 2차피해가 발생한 수목 내부공간의 훼손과 부후를 측정할 수 있는 **비파괴 기기(DMP; Digital MicroProbe)**의 사용이 필요하다.
- 또, 외과수술 부위를 **실리콘-실란트(Silicone-sealnt)**와 **코르크로 마감**하여 이질적인 색상으로 방치되어 있는 **문경 대하리 소나무, 괴산 적석리 소나무, 예산 용궁리 백송, 전주 삼천동 곰솔, 상주 산현리 반송** 등은 **재수술**이 필요하다.
- 기존 외과수술과 달리 **합천 화양리 소나무**는 박피 후 방수 및 방부처리를 실시하고 목질부를 존치시켜 이질감을 완화시키고 있다.

■ 그림 17. 천연기념물 외과수술의 2차피해 사례

| 실 태 | <ul style="list-style-type: none"> <li>· 천연기념물에 일반 외과수술법 적용과 이질적인 도포작업</li> <li>· 충전재 박리, 곤충서식 등 2차피해에 대한 점검과 모니터링 미흡</li> <li>· 이질적 외과 수술이 시행된 4곳의 줄기, 가지에 대한 재수술 검토</li> </ul> |

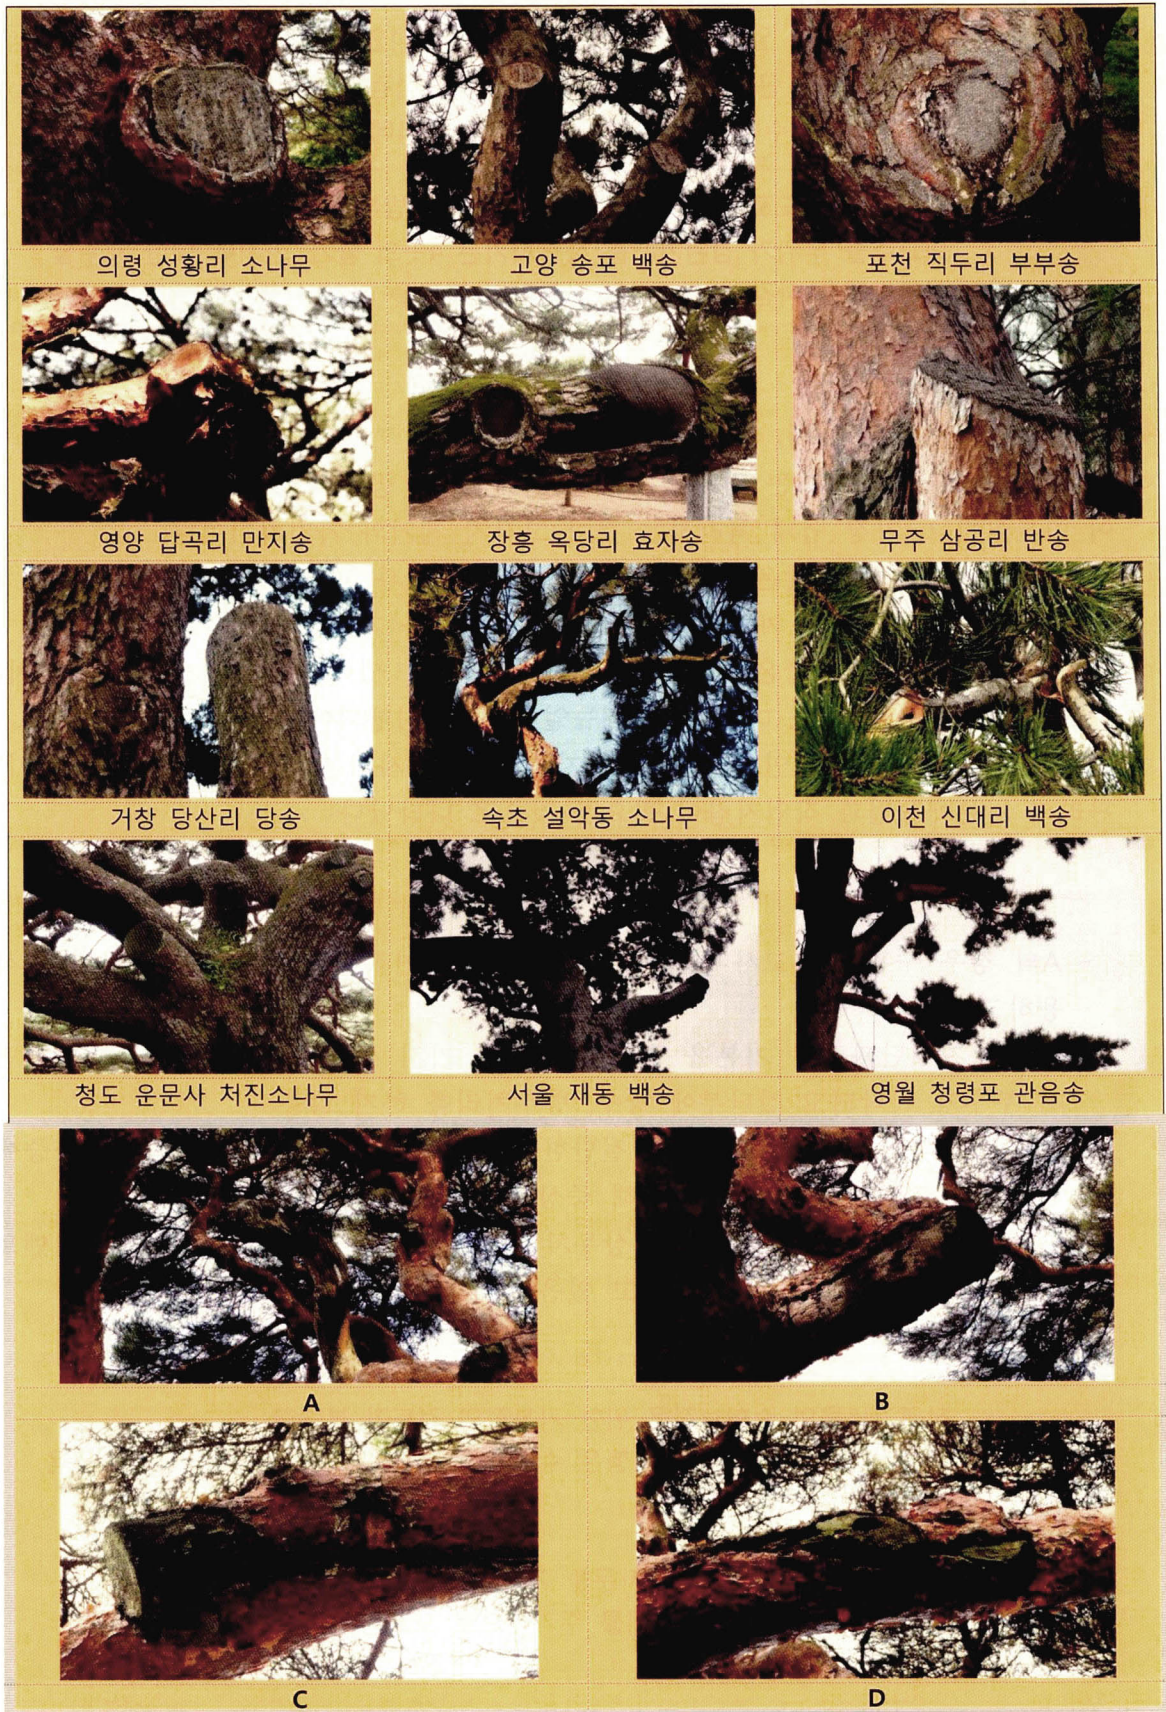
| 실 태 | <ul style="list-style-type: none"> <li>· 천연기념물의 수형보전을 위한 기본적인 검토가 부족함</li> <li>· 고사지 제거목적이 사업시행은 수관층 교란과 파괴를 가속화 시키고 있음</li> </ul> |

■ 그림 18. 천연기념물 가지절단면 마감 사례

| 개 선 | <ul style="list-style-type: none"> <li>· 가지치기 시행전 전문가 자문을 거치고, 작업과정은 사진등으로 기록</li> <li>· 절단면은 방부, 방수처리제를 주기적으로 도포함</li> </ul> |

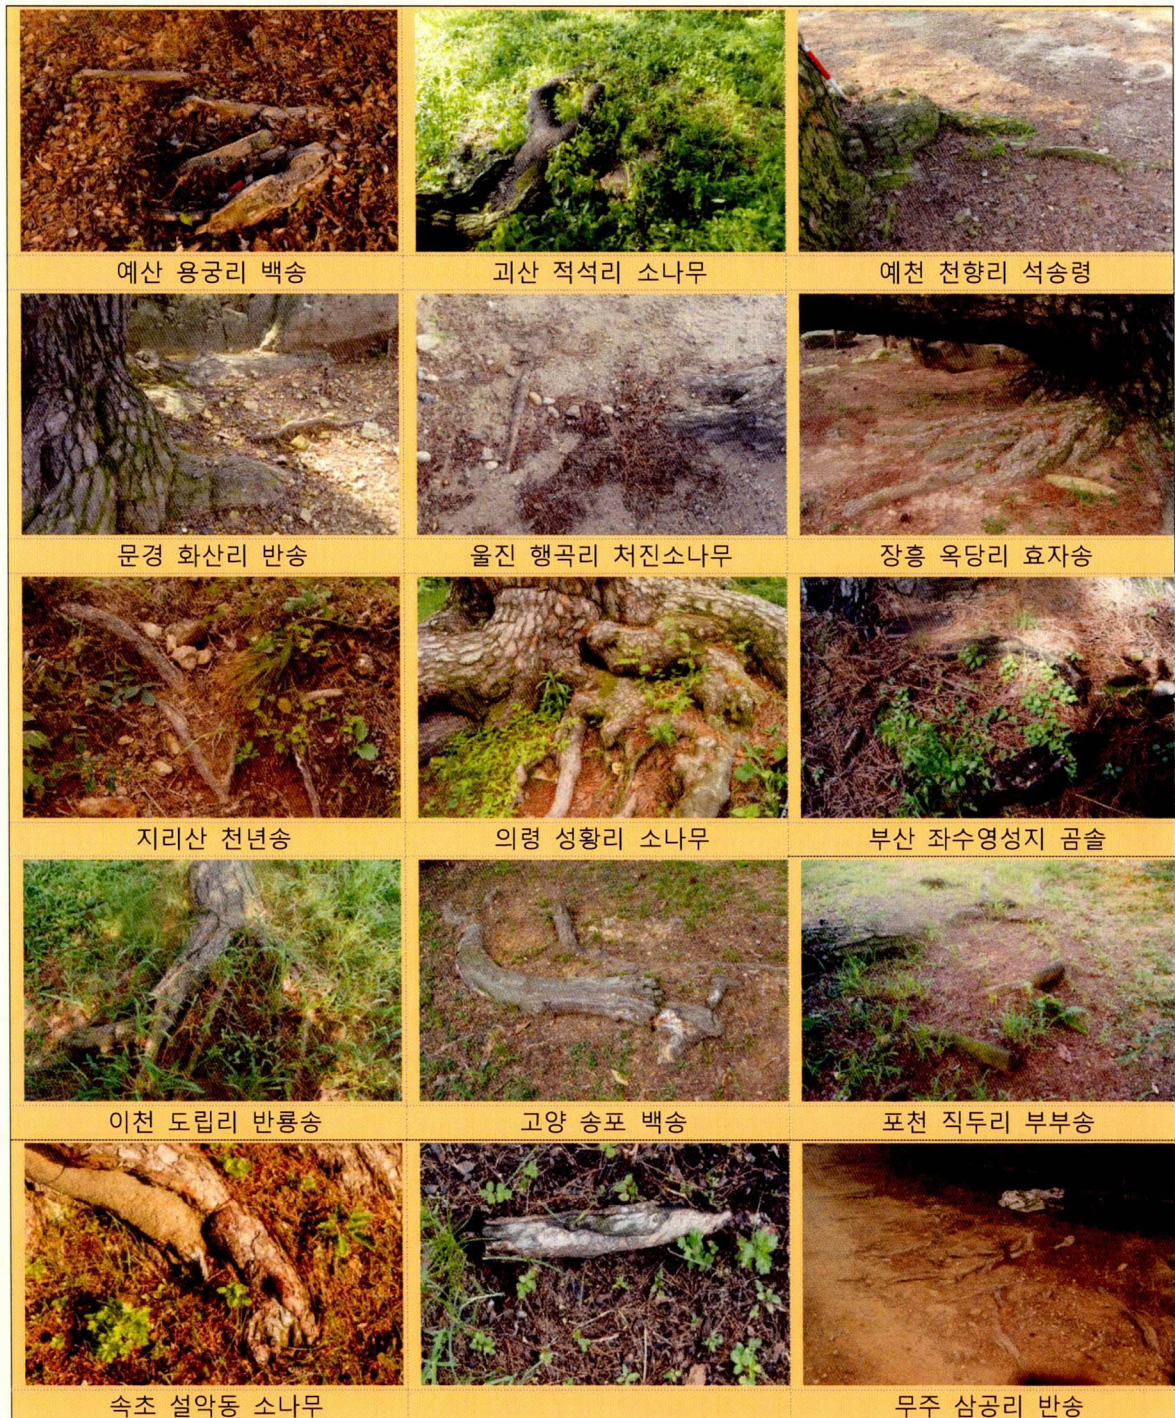
- 수목을 지탱하는 뿌리에 병충해 침입, 부후, 훼손, 토양균열 등이 발생하면 균형이 깨어지면서 가지, 줄기, 수관이 파괴되어 고사하게 된다.
- 천연기념물 주변의 심각한 뿌리 결함은 태풍과 폭설에 의한 흔들림, 도복 등의 피해를 일으킬 수 있으므로 기본적인 보호처리가 필요하다.

■ 그림 19. 천연기념물 뿌리노출 실태
