# 천연기념물(식물-노거수)

## 실태조사 보고서

2013. 11

(주) 에코비전21 연구소

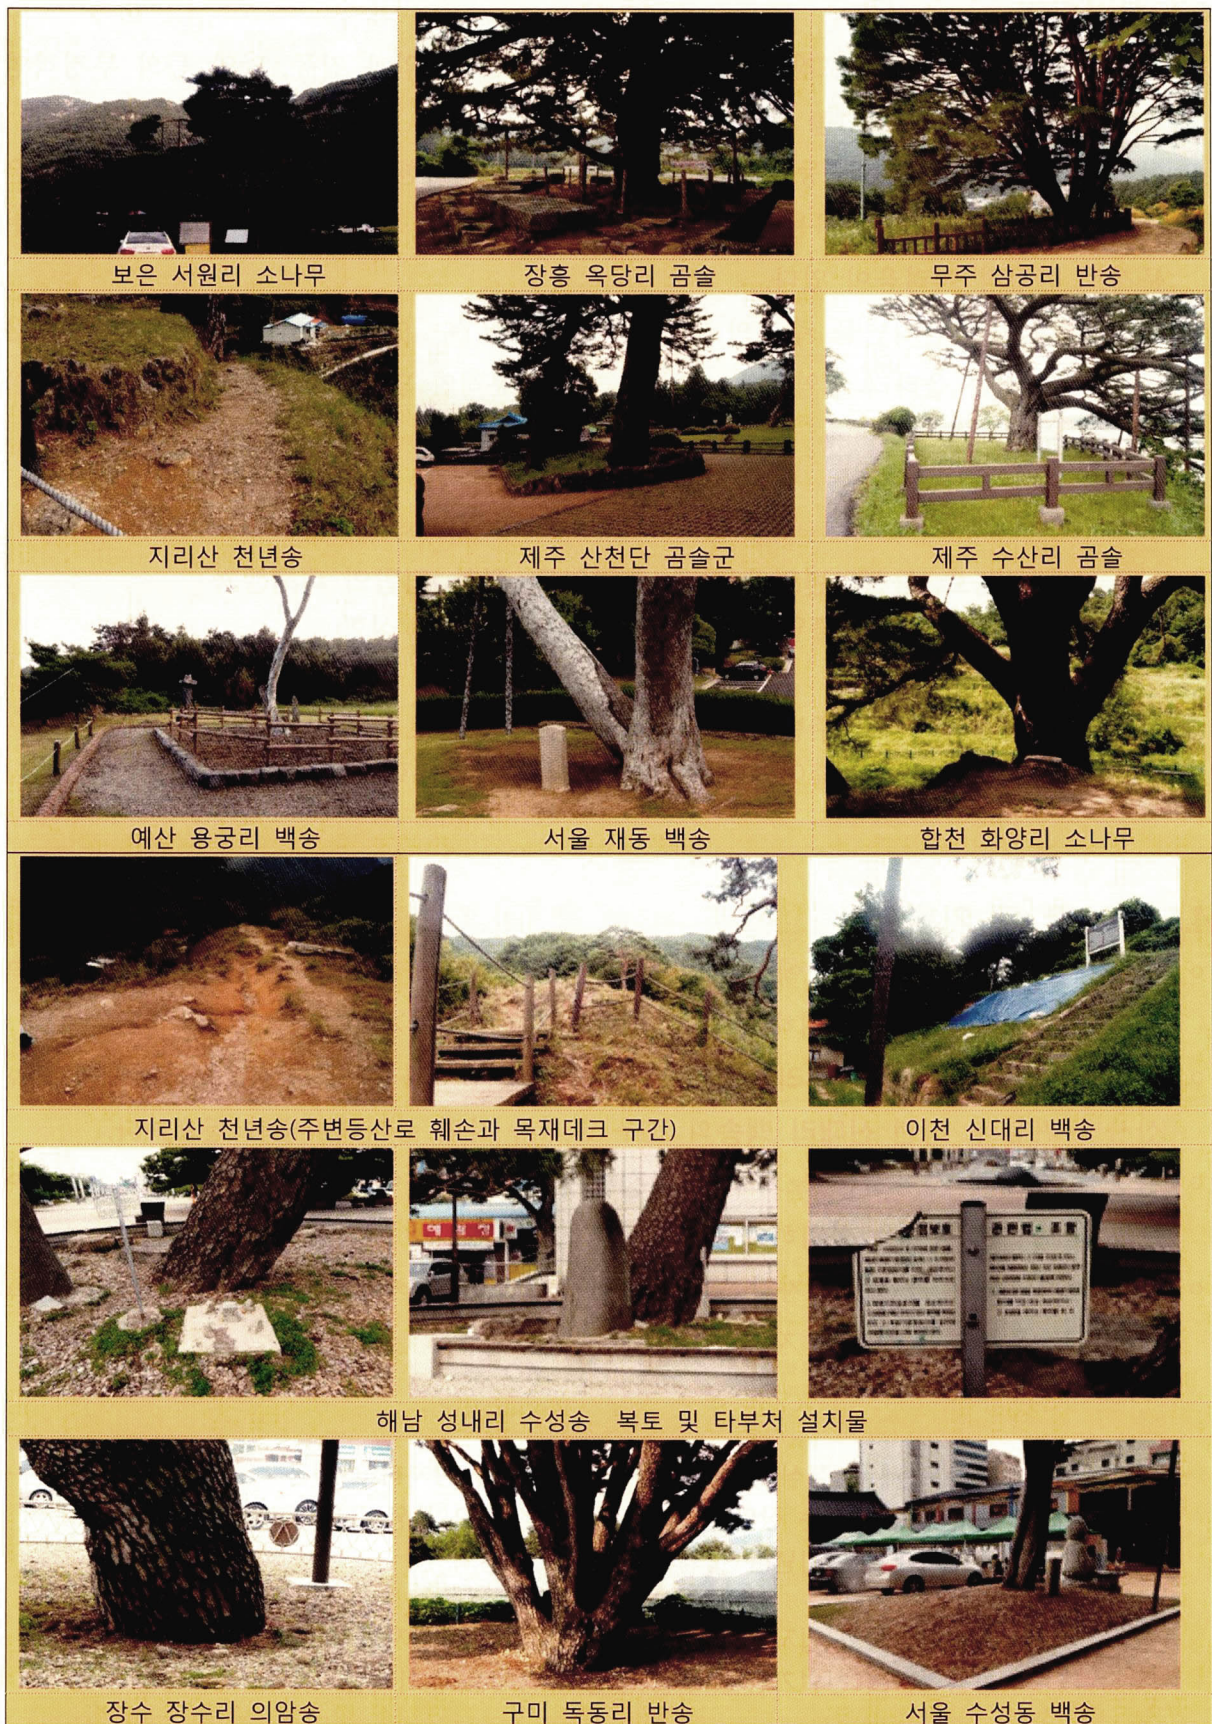
| 실 태 | <ul style="list-style-type: none"> <li>· 등산로 세굴, 침식에 의한 산사태 위험성을 방치하고 있음</li> <li>· 사면 급경사지는 장마철 사면 붕괴위험 있으나 임시 예방조치</li> <li>· 관공서내 천연기념물 구역내 타 시설물 설치 등</li> </ul> |

■ 그림 20. 천연기념물주변 산사태 위험, 시설물 설치 및 복토사례

| 개 선 | <ul style="list-style-type: none"> <li>· 천연기념물의 입지여건을 고려하여 주기적인 현지점검과 개선 필요</li> <li>· 공공기관의 천연기념물 주변 주정차 금지등 관리개선</li> </ul> |
